## Inventaires du milieu aquatique Projet éolien Mont Ste-Marguerite

### Rapport technique

N/D : H09-23-14

Décembre 2015

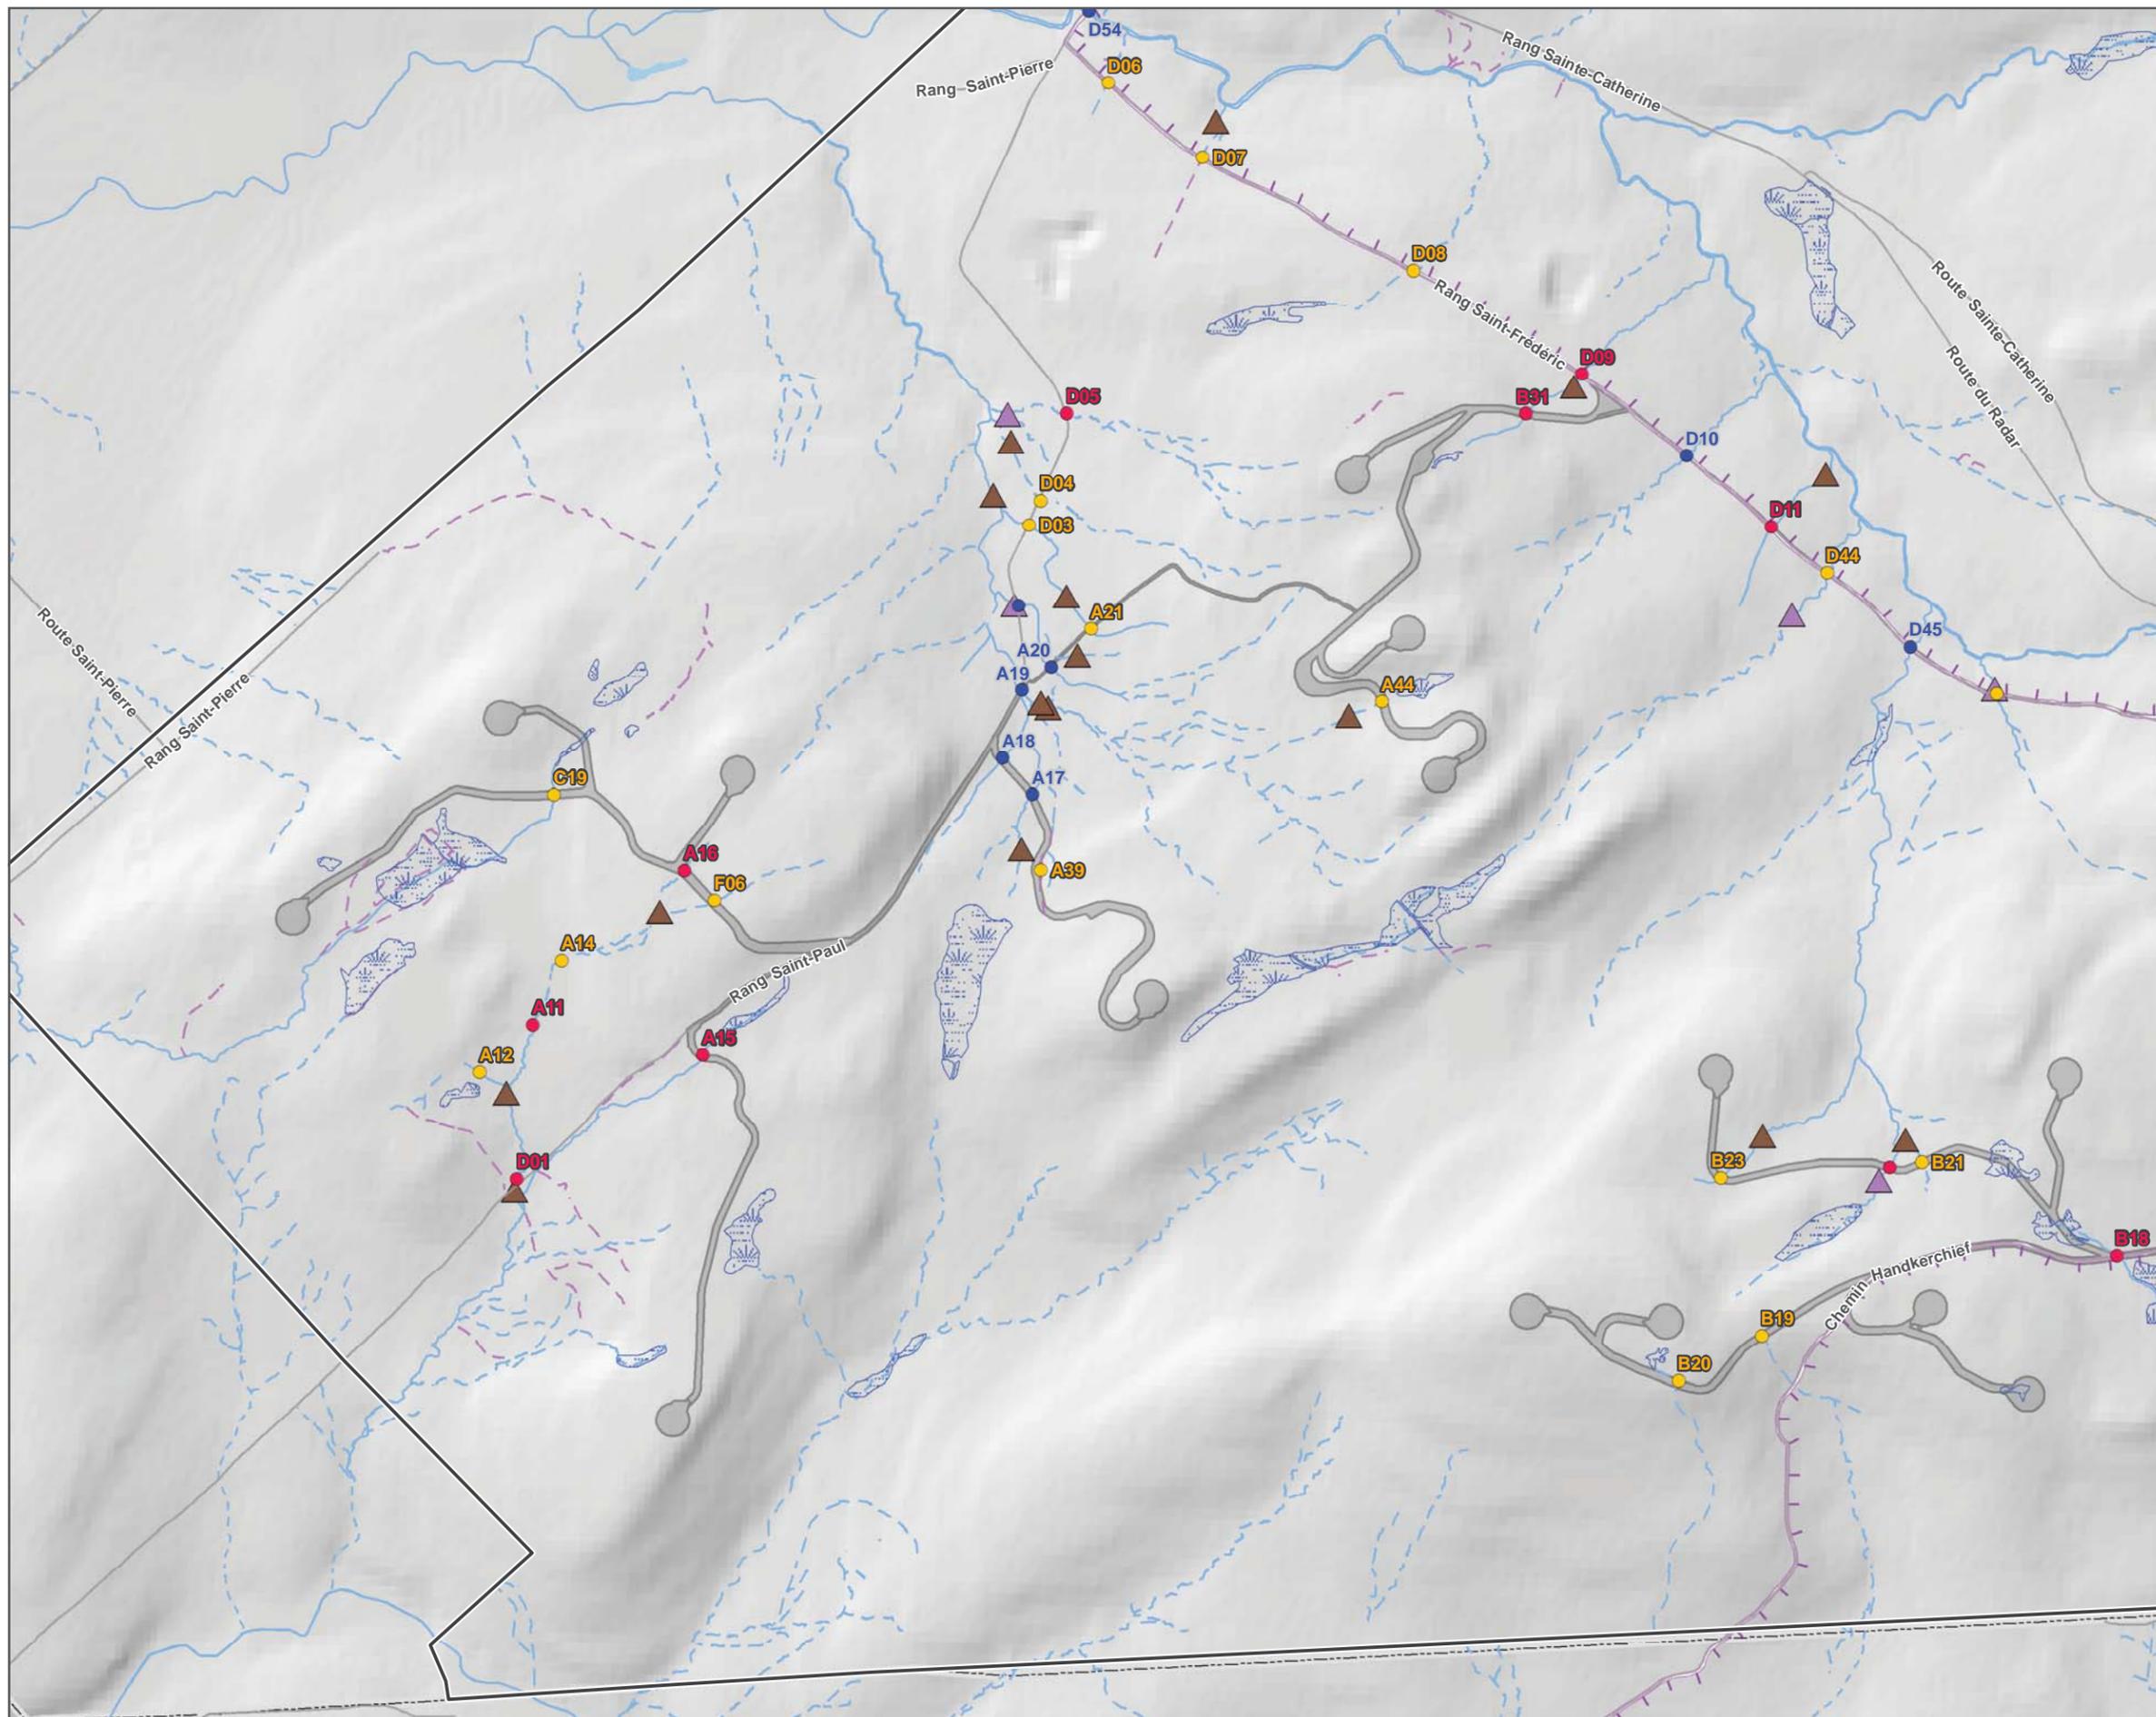
**Figure IV.1**

- Aire du projet
- Traverse de cours d'eau**
- Aucune pêche effectuée (77)
- Aucun omble de fontaine (32)
- Présence d'omble de fontaine (48)
- Salamandre à statut précaire**
- ▲ Salamandre sombre du nord (44)
- ▲ Salamandre pourpre (11)
- Zone de prépondérance de l'omble de fontaine
- Cours d'eau
- - - Cours d'eau intermittent
- - - Fossé intermittent
- Emprises de construction
- Limite municipale
- Milieu humide
- Route

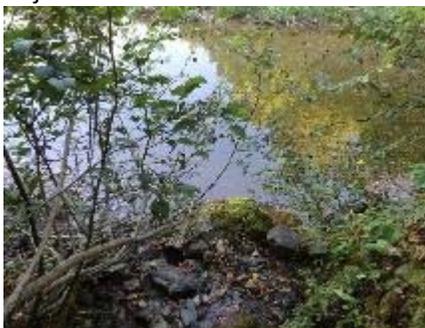
<p>Rejet D7 dans rivière</p>

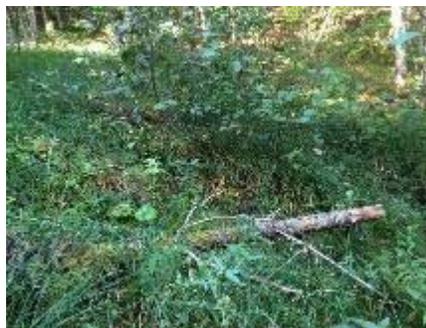
<p>Petit milieu humide dans D7</p>

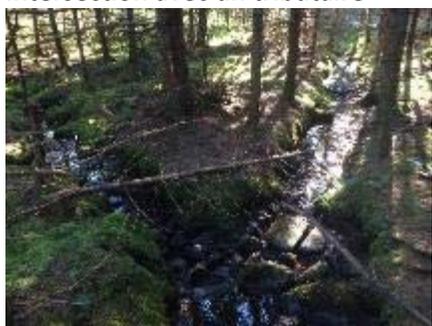
<p>Intersection avec un tributaire</p>

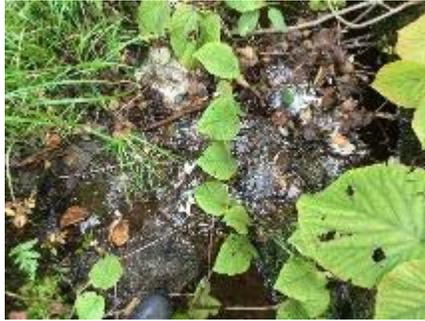
<p>Substrat</p>

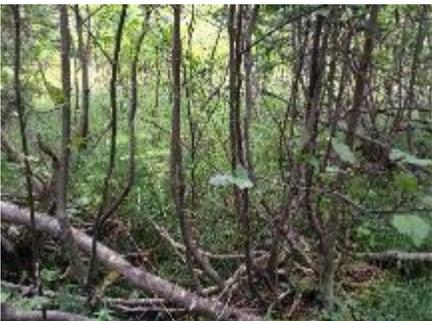
<p>Milieu humide + Aulnaie</p>

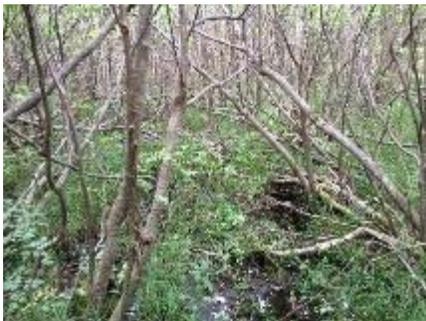
<p>Milieu humide + Aulnaie</p>

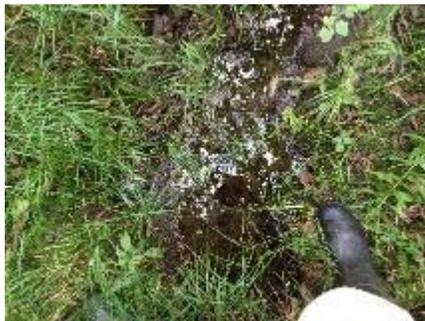
<p>Substrat milieu humide</p>
